CARNET
PATRIMOINE

Restauration de

la cour du puits

Château de Grignan

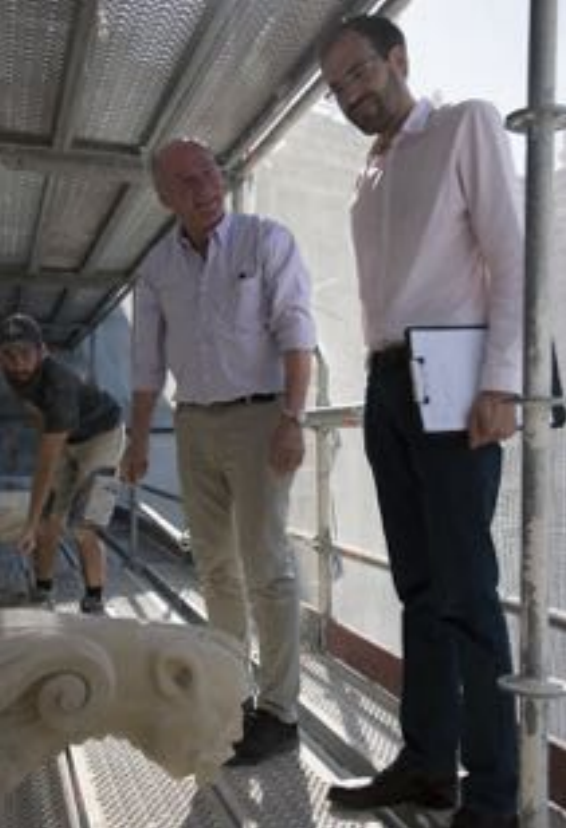
Vérification de la pose des nouvelles chimères sur la galerie des Adhémar.

Les gargouilles, ornant à l'origine la galerie des Adhémar, avaient été remplacées lors de la reconstruction au début du 20^e siècle, par des chimères représentant les sept péchés capitaux : l'orgueil, l'avarice, la gourmandise, la luxure, la jalousie, la colère et la paresse. Six d'entre elles, très endommagées, ont été refaites à l'identique par des sculpteurs-tailleurs de pierre. Seule la dernière, protégée par la tour des veilleurs d'arme, a pu être conservée.

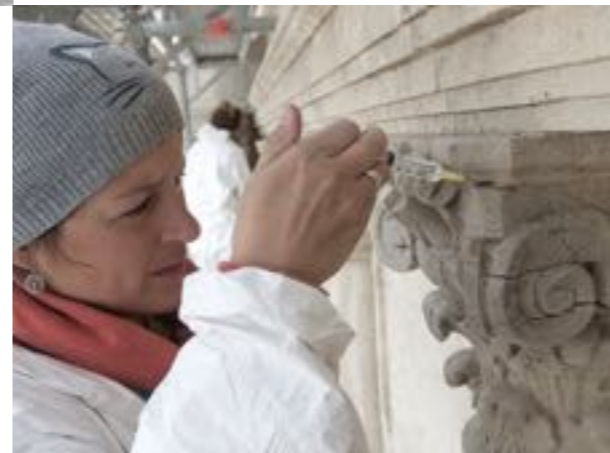
Observation et diagnostic d'une des chimères par l'atelier de sculpture Jean-Loup Bouvier.
